Bijlage 2

Aanvullend bodemonderzoek gedempte gracht Loevestein

projectnr. 217472

17 juni 2011

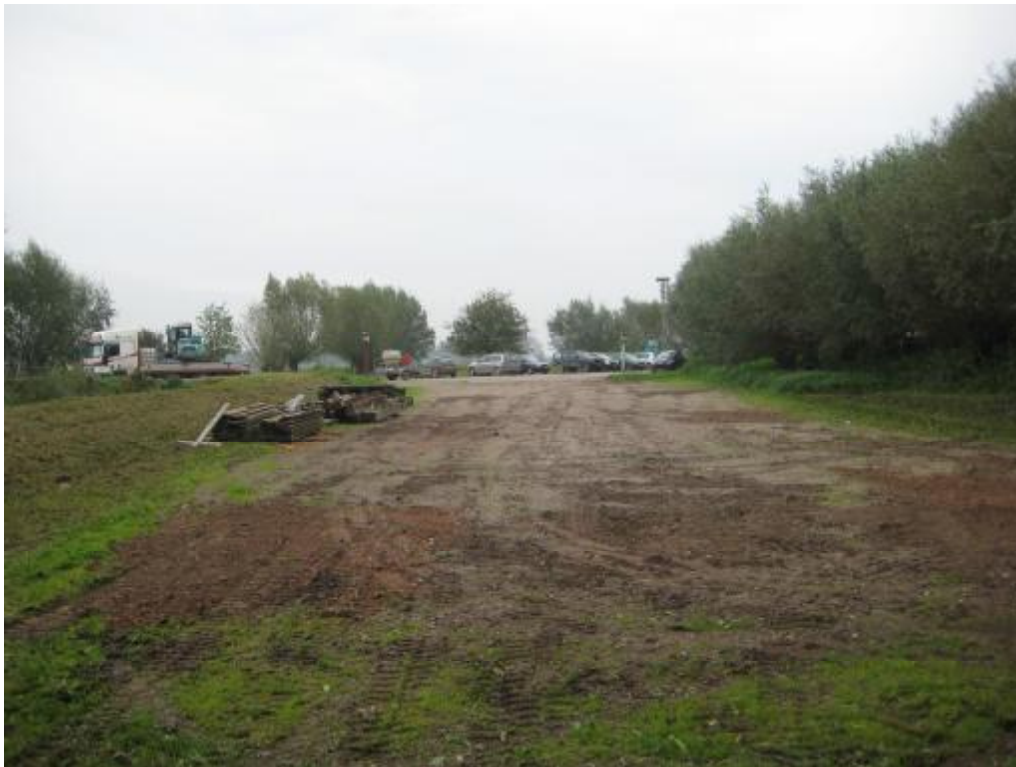
Parkeerplaats

De halfverharding heeft een dikte van gemiddeld ruim een halve meter. De bodemlagen hieronder zijn zwak puinhoudend.

Zowel aan maaiveld als in het opgegraven materiaal van zowel de halfverharding als de onderliggende bodem is visueel geen asbestverdacht materiaal aangetroffen. Daarom zijn conform de norm geen asbestanalyses uitgevoerd.

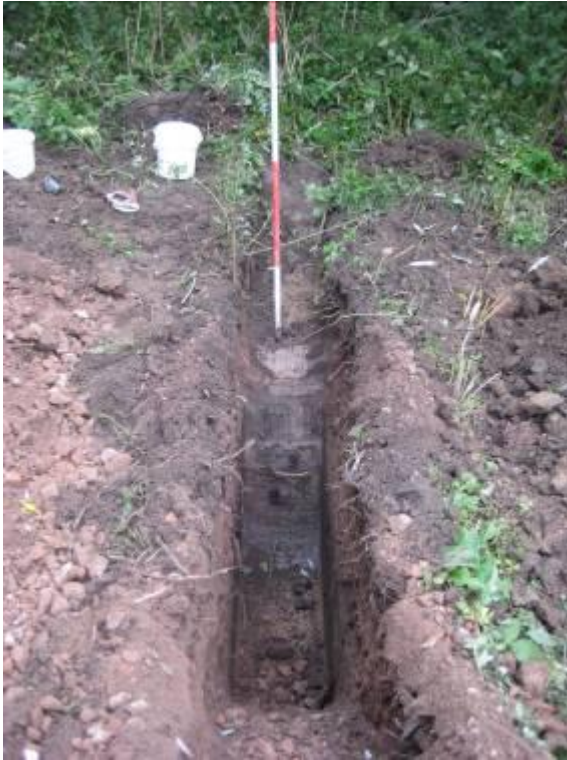
Sleuf SL001

Uit de profielbeschrijvingen blijkt dat de bodem van de sleuven 1, 2 en 4 tot de maximaal gegraven diepte van 0,5 m -mv. uit klei bestaat zonder bijmengingen.

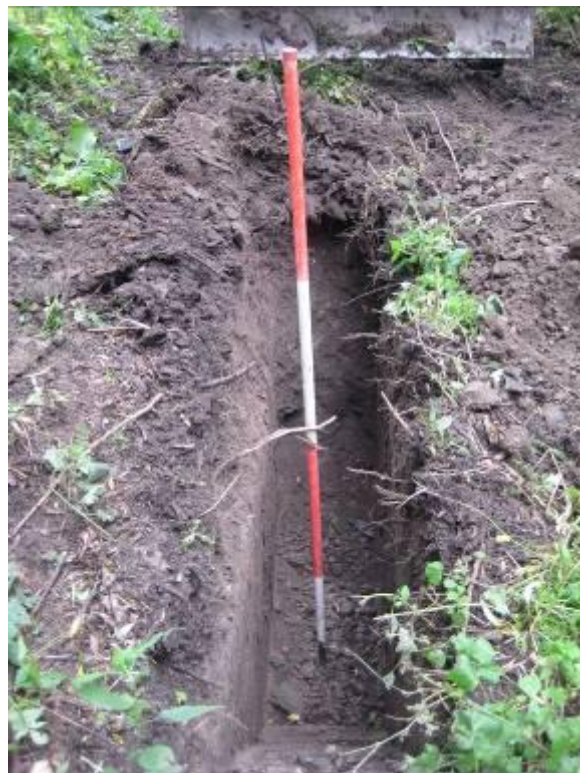
Sleuf SL003

In de sleuven 3 en 5, geplaatst in het pad, is wel bodemvreemd materiaal aangetroffen. De bodemlaag tot 0,9 m -mv. bevat beperkte hoeveelheden puin, asfaltbrokjes en glas. In de laag van 0,9-1,4 m -mv. is geen bodemvreemd materiaal aangetroffen.

Zowel aan maaiveld als in het opgegraven materiaal is visueel geen asbestverdacht materiaal aangetroffen.
