## Vooronderzoek Conventionele Explosieven Munnikenland, gemeente Zaltbommel

documentcode: 72394-VO-02  
aantal pagina's: 31 pagina's inclusief de bijlagen

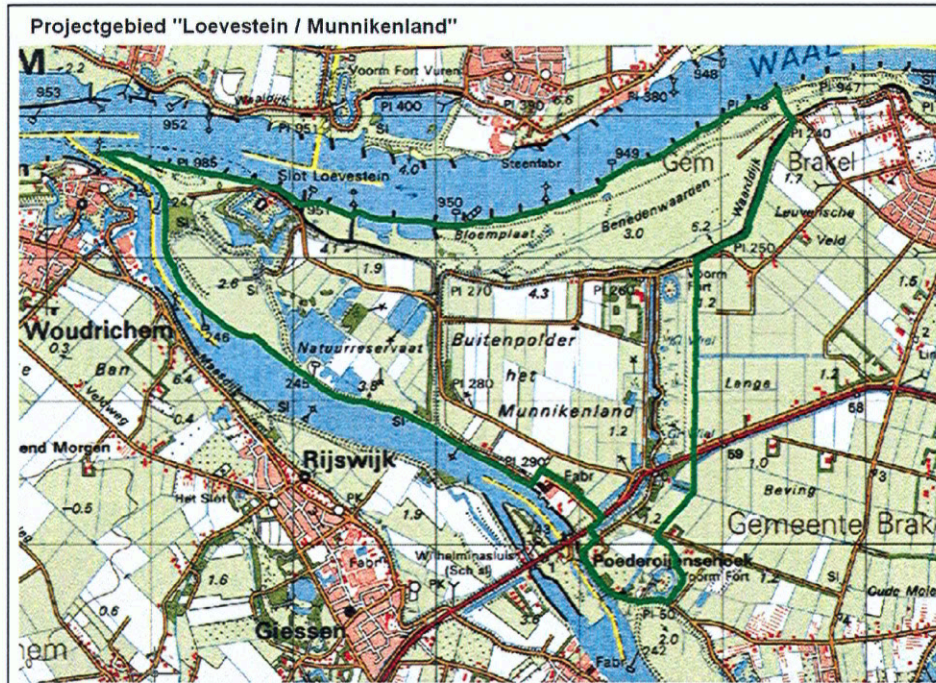
Het onderzoeksgebied Munnikenland is gelegen te gemeente Zaltbommel en wordt begrensd door de groene lijn.

Figuur 1 Begrenzing onderzoeksgebied.

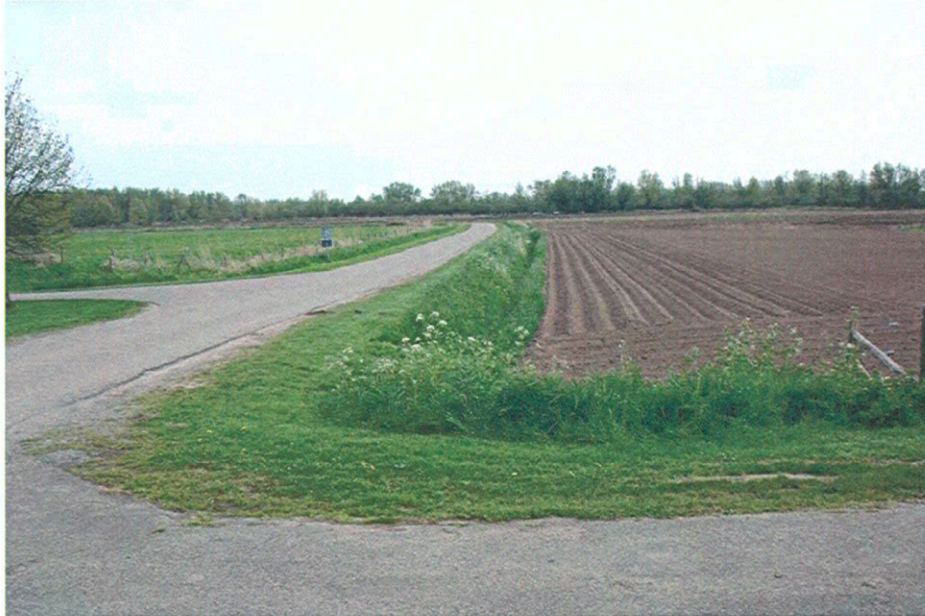
**Figuur 3** Gebied nr. 1; Een foto van de huidige situatie.

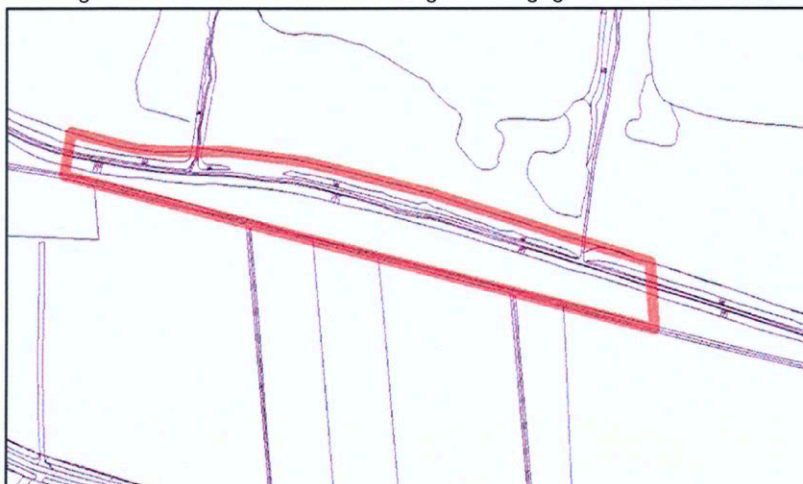
In het verdachte gebied kan tot 2 meter – MV explosieven worden aangetroffen. Het verdachte gebied wordt in het onderstaande figuur weergegeven.

**Figuur 4** Begrenzing verdacht gebied.

Op basis van de analyse van alle op dit moment beschikbare (historische) feiten is geconcludeerd dat er explosieven van diverse aard in de bodem van gebied nr. 2 kunnen worden aangetroffen als gevolg van de aanwezigheid van militaire stellingen. Het gebied is verdacht van de in paragraaf 4.2.2 genoemde explosieven tot een diepte van 2 m minus maaiveld.
